AVALIAÇÃO DA REFLETÂNCIA SOLAR EM COBERTURAS NO
CAMPUS DA UNIVERSIDADE FEDERAL DE SANTA CATARINA

Dissertação submetida ao Programa de Pós-
Graduação em Engenharia Civil da
Universidade Federal de Santa Catarina como
requisito à obtenção do Título de MESTRE
em Engenharia Civil

Florianópolis
2017

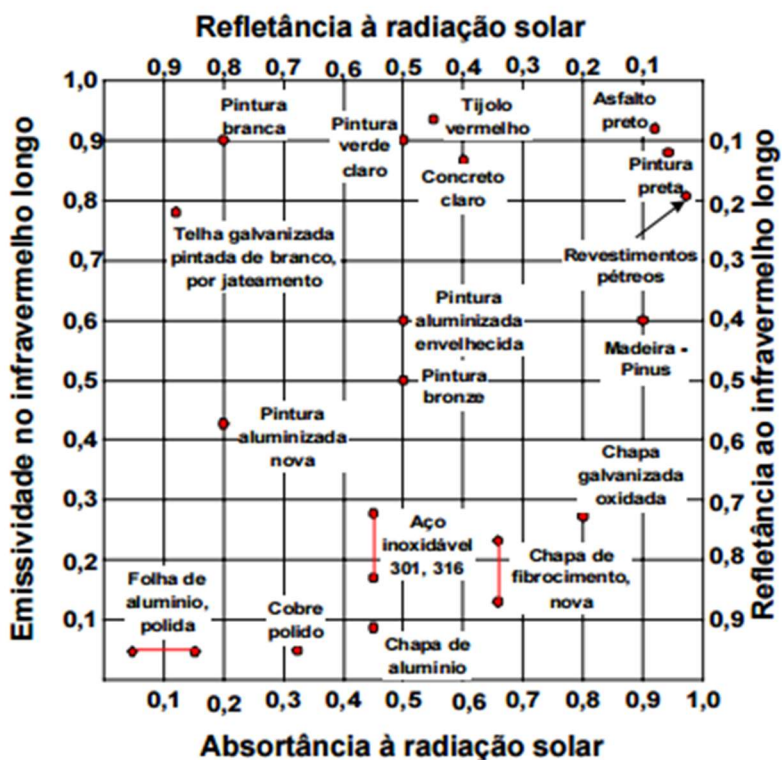
Figura 2.7– Propriedades radiantes dos materiais de construção civil para ondas curtas e ondas longas
(Fonte: adaptado de VITTORINO *et al.*, 2003)

Na Figura 2.7 são apresentados os principais materiais utilizados na construção civil, caracterizados por suas propriedades radiantes.

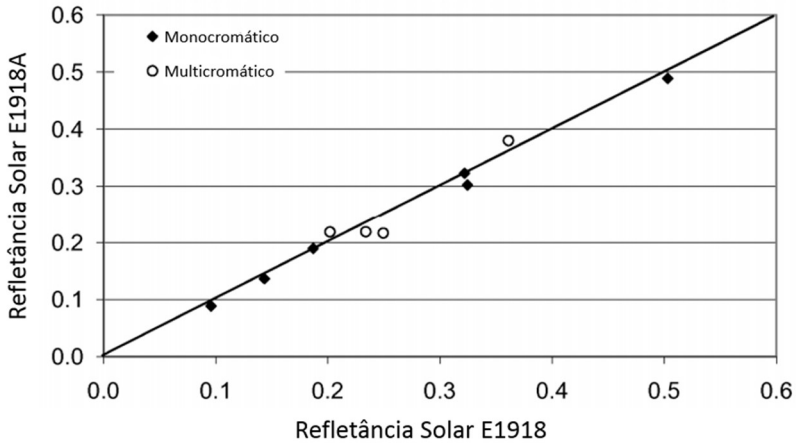
Figura 2.14 - Comparação entre as refletâncias solares de dez amostras comparadas entre a norma E1918 e a variação proposta E1918A. (Fonte: adaptado de Akbari *et al.*, 2008)

Para as superfícies monocromáticas o valor absoluto da medida de refletância solar entre a norma E1918 e sua variação não ultrapassou $0,02$, enquanto a diferença entre as superfícies multicromáticas não excedeu $0,03$. Akbari et al. (2008a) explicam que a diferença tende a ser maior em superfícies multicoloridas em razão de a amostra de 1 m^2 nem sempre apresenta uma boa representação da mescla de cores exibida numa grande superfície (10 m^2).

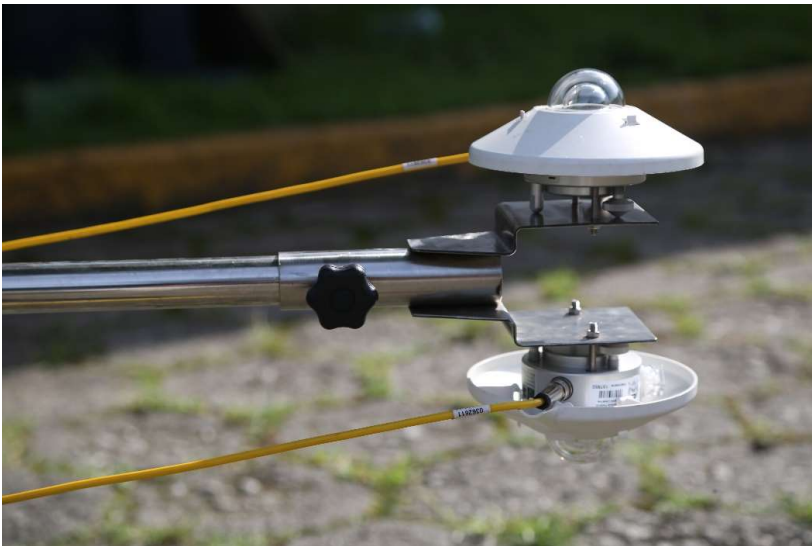
Figura 3.4– Detalhe de montagem dos dois piranômetros.

Os testes utilizaram dois piranômetros do modelo da marca Kipp&Zonen CMP 21 instalados numa bancada desenvolvida por Marinovski (2013). O uso de dois sensores possibilita a leitura simultânea da radiação global incidente (ondas curtas, W/m^2) e da radiação refletida (ondas curtas, W/m^2) sem a necessidade de intervenção do operador que, segundo o autor, minimiza a chance de erros. A Figura 3.4 mostra o detalhe de instalação dos dois piranômetros.

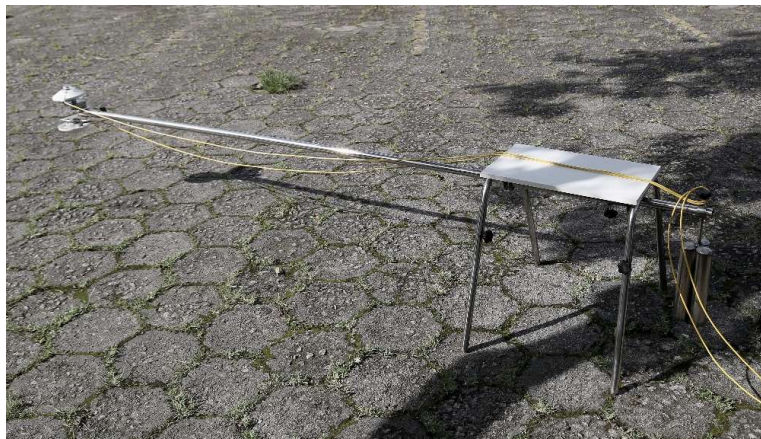
Figura 3.7– Vista da bancada montada no solo.

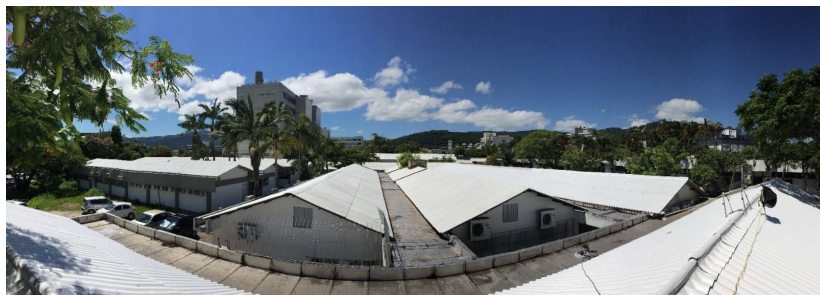
Figura 4.4 - Panorama do local 1 (CCB).

O primeiro local escolhido, localizado em frente ao Colégio Aplicação não se enquadrava nos quesitos “a”, “d” e “e”, entretanto apresentava uma variedade de coberturas com pinturas que datavam, segundo os registros do DMPI, de 2013. O local ainda passaria por troca de cobertura – o que permitiria verificar a refletância de telhas novas sem pintura – e repintura, possibilitando a verificação da diferença entre a primeira demão e a pintura acabada. O panorama da Figura 4.4 possibilita uma vista geral da área.

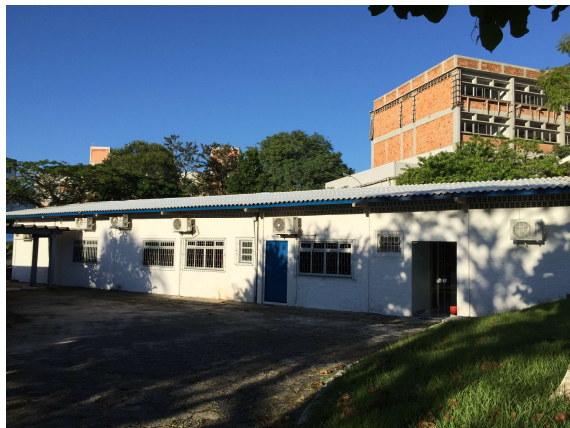
Figura 4.5 - Fachada frontal do local 2 - DMPI.

A Figura 4.5 apresenta a fachada da principal edificação utilizada – DMPI. O espaço situa-se no bairro Córrego Grande próximo ao Departamento de Engenharia Civil e engloba os principais departamentos técnicos da Universidade.

Os primeiros testes realizados neste trabalho objetivaram a verificação de como a nebulosidade afetava os resultados de refletância no método estabelecido na norma ASTM E1918 (2016). Para a realização das medições escolheram-se dois pontos no prédio do DMPI (local 2) – Figura 4.3. Neste caso, foram selecionados apenas dois pontos porque uma das extremidades do telhado (parte superior da planta de cobertura) e toda a fachada direita possuíam árvores que afetavam a leitura dos dados do multímetro.

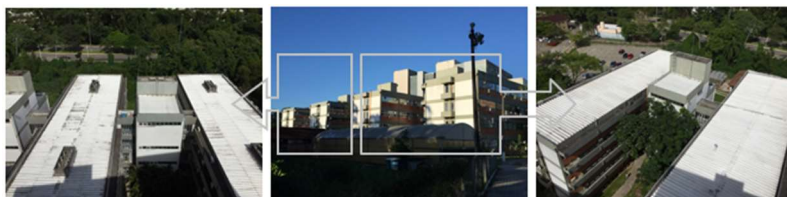
Figura 4.6 - Fachada das quatro edificações do local 3 - CCB MIP (centro), cobertura das duas últimas edificações (esquerda) e das duas primeiras (direita).

O local 3 refere-se as quatro edificações do CCB Morfologia. O espaço, próximo ao Biotério da UFSC, abriga diversos laboratórios e salas administrativas, mas foi escolhido por atender a todos os quesitos listados e por que tivera suas coberturas pintadas na mesma época (janeiro 2013), mas com deteriorações muito diferenciadas. Na Figura 4.6 são apresentadas três imagens das edificações sendo a primeira (esquerda) as duas últimas edificações – blocos CCB31 e CCB33 - a da direita, as duas primeiras edificações – blocos CCB21 e CCB29 - contidas na imagem central da fachada.

Os testes foram realizados no local três da Figura 4.3, Centro de Ciências Bilógica – Microbiologia, Imunologia e Parasitologia, composto por quatro edificações principais unidas por prédios de ligação. Cada uma das coberturas possui duas águas pintadas e lavadas em janeiro de 2014, segundo registros do DMPI.

Apesar da data de pintura coincidir, as quatro coberturas apresentam revestimentos em estados de degradação bem distintos entre si, inclusive, com grande variação nos pontos de uma mesma cobertura. A Figura 4.29 mostra a planta de cobertura da edificação com os pontos

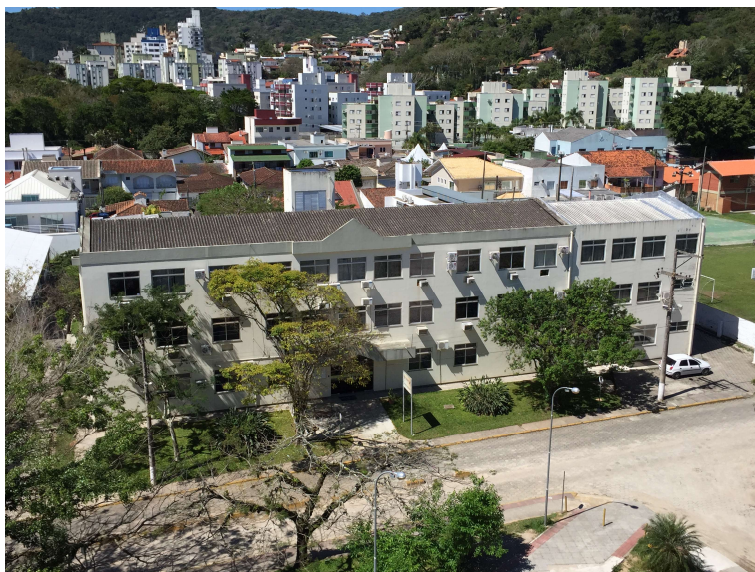
Figura 4.7 - Vista aérea do local 4- prédio antigo do EQA.

A principal razão da escolha do quarto local – prédio antigo do EQA - foi o estado de deterioração de suas coberturas. O não atendimento ao quesito “a” se deu pela dificuldade de acesso a cobertura – por um pequeno alçapão – entretanto, considerando o fato de que os outros quesitos foram atendidos; e a dificuldade de se encontrar coberturas envelhecidas que garantissem a segurança necessária para a realização, o local foi utilizado para medição. A Figura 4.7 mostra a imagem da edificação.

Esta edificação foi construída em 1993 e encontra-se no local de número quatro da Figura 4.3, e desde então não passou por manutenção na cobertura de maneira que o cobrimento superficial se acumulou ao longo de 23 anos. A Tabela 4.3 apresenta os dados da edificação enquanto a Figura 4.23 retrata a planta de cobertura com os três pontos escolhidos para as medições. Por fim, a Figura 4.24 apresenta o gráfico com irradiações e refletâncias observadas neste dia e para estes pontos.

A análise foi realizada para duas coberturas metálicas trapezoidais, uma do prédio do EQA antigo (local 4) e outro do EQA novo (local 5) (Figura 4.3). Na cobertura metálica antiga a estrutura apresentava problemas de falta de rigidez superficial o que impossibilitou a medição de mais de um ponto, enquanto para o EQA novo três pontos foram medidos. Os testes ocorreram respectivamente em 27 de julho e 7 de setembro de 2016.

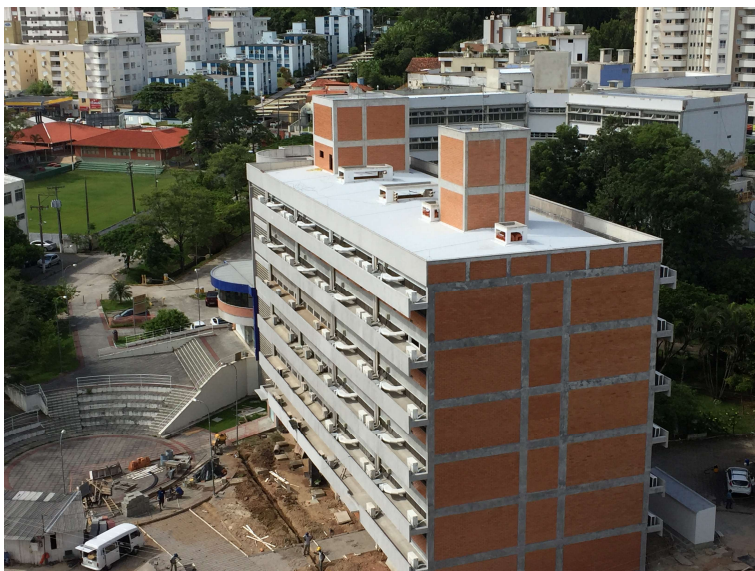
Figura 4.8 - Vista aérea do local 5 - novo prédio do EQA.

Por último o local número cinco (prédio novo do EQA) foi avaliado. O prédio ainda estava em construção, e por esta razão apresentava cobertura brancas metálica recém instaladas. Esta edificação atendia a todos os quesitos estabelecidos (Figura 4.8).

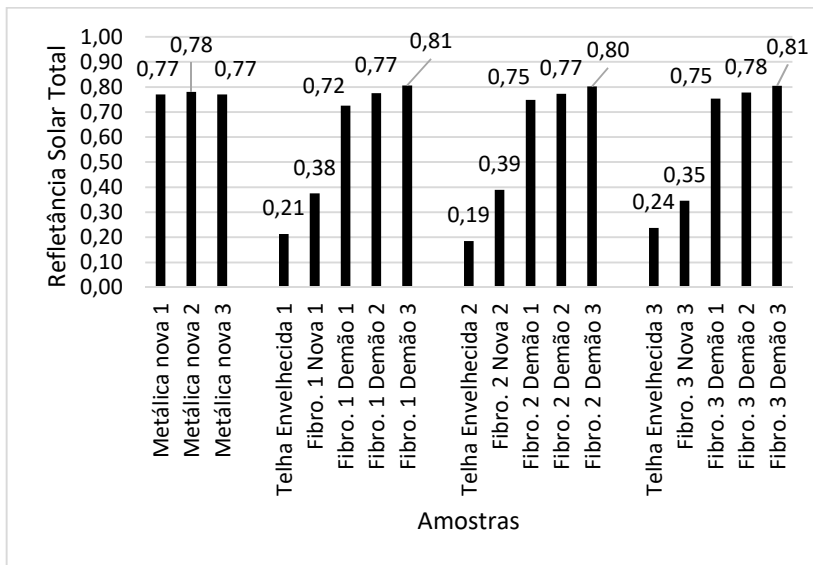
Figura 4.10 – Refletância solar total de amostras de telhas medidas no espectrofotômetro.

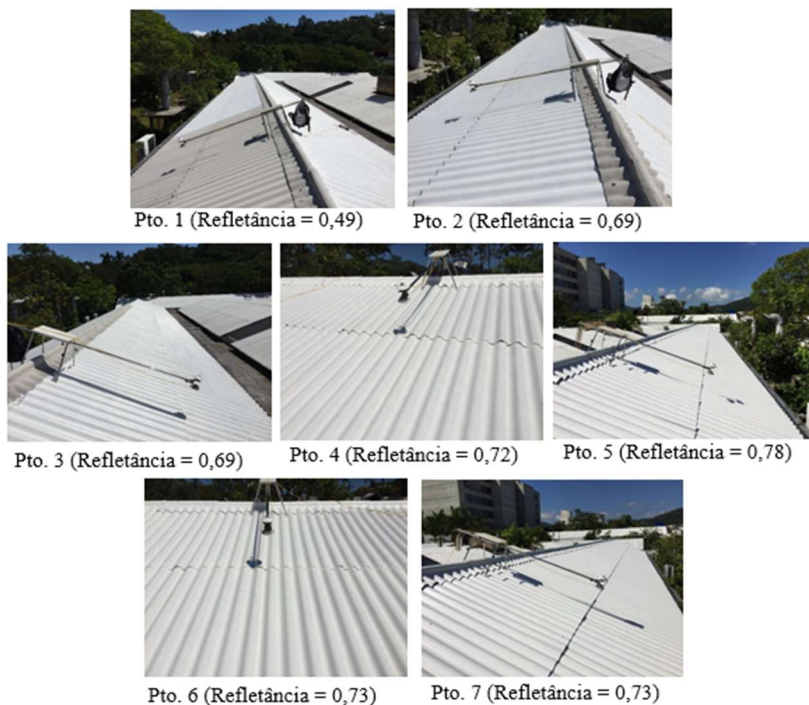
Figura 4.18 - Planta de cobertura com localização e imagem dos pontos escolhidos – CCB09c.

se esta posição afetaria os resultados das refletâncias em relação ao melhor posicionamento definido em norma.

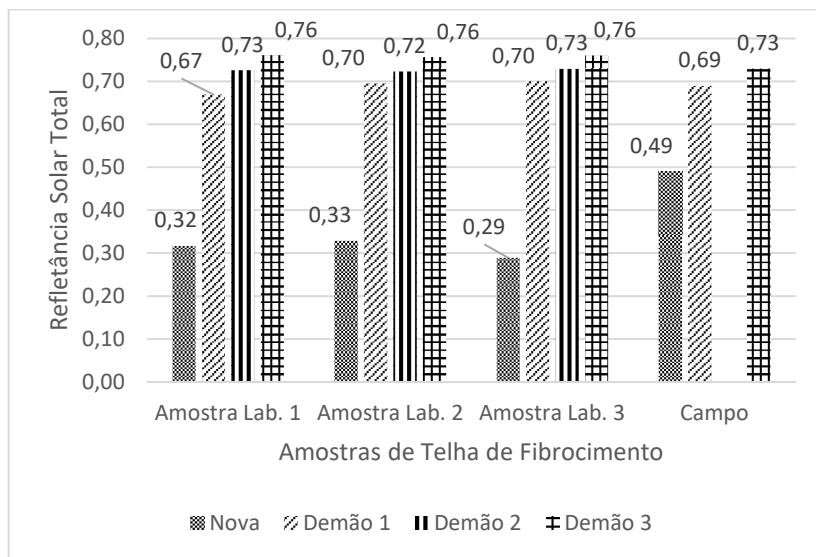
Figura 4.22 - Comparação da refletância solar total das amostras em laboratório e medição em campo.

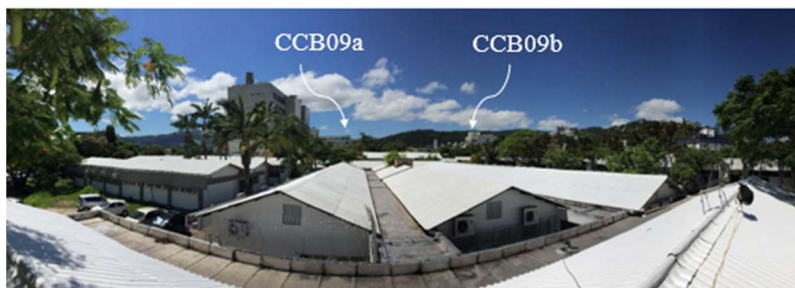
Figura 4.25 - Panorama do local 1 com planta de cobertura e características dos espaços.

O centro está situado no local um da Figura 4.3 e apresenta 5 edificações principais das quais quatro foram estudadas, sendo uma delas já apresentada no início deste capítulo, quando se tratou do procedimento de pintura. Dessa forma a Tabela 4.4 apresenta os dados das edificações e a Figura 4.25 retrata um panorama do espaço. Com exceção do CCB05 todas as coberturas foram pintadas em dezembro de 2013 e estavam passando por novos procedimentos de troca de telhas e pinturas.

CCB09a	CCB09b		CCB09a	CCB09b
Centro:	CCB	CCB	Unid.:	CCB09a	CCB09b
Setor UFSC:	09A	09A	Nome:	Morfologia	Morfologia
Nº Pav.:	1	1	A_{tot} [m²]:	323,4	363,76
A_{cob} [m²]:	323,4	336,68	Águas	2	2
Tipo Cobertura:	Fibrocimento ondulada 8 mm	Fibrocimento ondulada 8 mm	Ano Pintura:	dez/13	dez/13
Inclinação [°]:	31,1	31,1	Inclinação [%]:	60,80%	60,80%

Os pontos do CCB09a tiveram a mesma orientação no intuito de evitar a influência de árvores altas que estavam junto a edificação, contudo isso os colocou na água oposta a incidência do sol. Já para o CCB09b a escolha dos pontos foi mais simples em razão de não apresentar interferências no entorno. A Figura 4.26 apresenta as imagens dos pontos e suas orientações. A Figura 4.27 e Figura 4.29 apresentam o gráfico das irradiações e refletâncias.

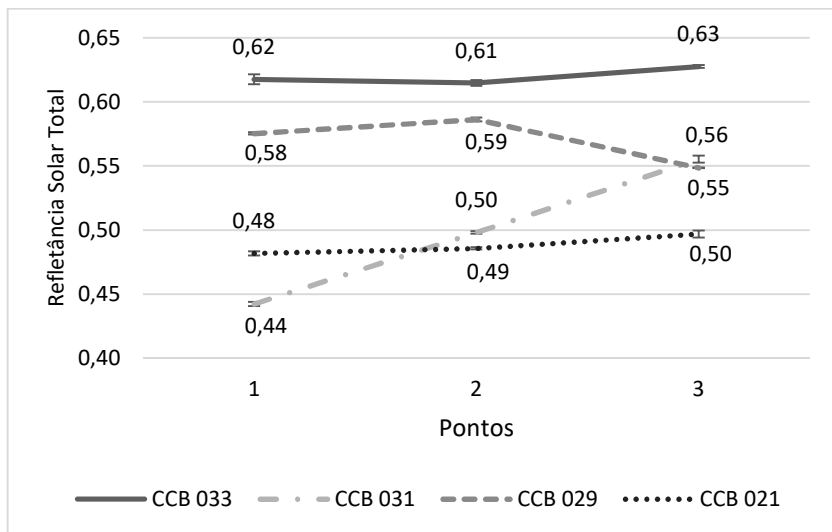
Figura 4.35 – Comparação das refletâncias médias dos pontos 1, 2 e 3 das quatro edificações do CCB.

As refletâncias médias das coberturas foram: para o CCB033, $0,62 \pm 0,006$; para o CCB031, $0,50 \pm 0,047$; para o CCB029, $0,57 \pm 0,017$ e para o CCB021, $0,49 \pm 0,007$. O maior desvio padrão encontrado foi para o CCB031 que apresentava a maior degradação superficial na película de tinta. Para situações como esta o ideal seria utilizar mais de três pontos de teste. Apenas comparativamente o desvio padrão encontrado na cobertura com mais de 20 anos foi de 0,006.

- os parâmetros que influenciaram as degradações superficiais diferem de local para local e até mesmo numa mesma cobertura. No caso do CCB031 a diferença da refletância média do ponto um para o ponto

- em duas áreas estudadas no CCB-MIP a película de tinta havia descolado do substrato e numa delas (CCB031) a deterioração era quase completa indicando uma falha na execução do serviço. Segundo as consultas feitas aos documentos do DMPI, os serviços de reparação da cobertura iniciavam pela substituição das telhas antigas e somente depois era realizada a pintura das peças, o que eliminava o risco de uma situação onde o substrato não apresentasse integridade adequada. Nestas duas coberturas não ocorreu o processo de substituição das telhas e a pintura foi realizada sobre a superfície lavada. A indicação é que o processo de lavagem não tenha sido eficiente e afetou a aderência da película de tinta;

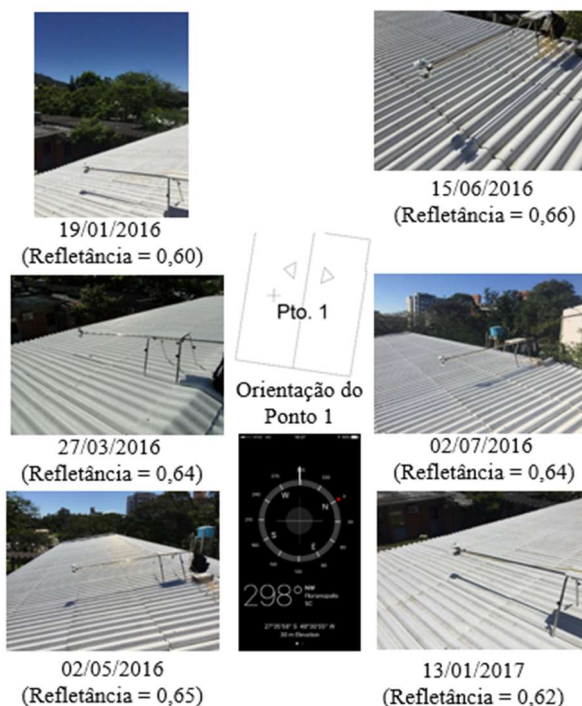
Figura 4.39 - Fotos do ponto 1 do DMPI (local 2) ao longo do ano de 2016 e início de 2017.

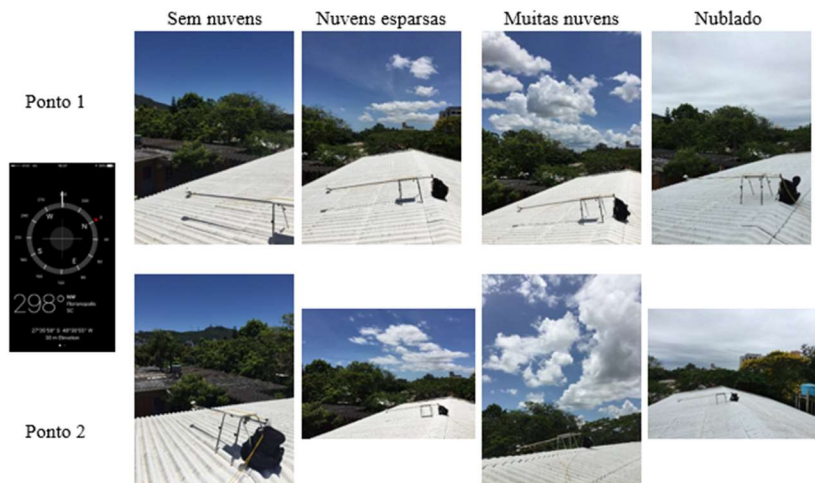
Figura 4.43 – Imagens dos pontos um e dois para os quatro tipos de céu DMPI (local 2).

a segunda, um dia com nuvens esparsas; a terceira situação foi um dia com muitas nuvens, inclusive com cobrimentos parciais do sol; e, por último, um dia completamente nublado, sem qualquer abertura de sol. A Figura 4.43 apresenta imagens dos pontos um e dois para os quatro tipos de céu (cobertura de nuvens).

A cobertura, segundo os registros de pintura mantidos pelo Departamento de Manutenção Predial e Infraestrutura (DMPI), foi pintada em janeiro de 2013 e mantém um acabamento de tinta intacta (sem descascamentos), mas com acúmulo de sujeira nos vales das ondulações.

Foram escolhidas quatro condições de medição: a primeira, um dia sem nuvens, ou seja, a condição estabelecida na ASTM E1918 (2016);

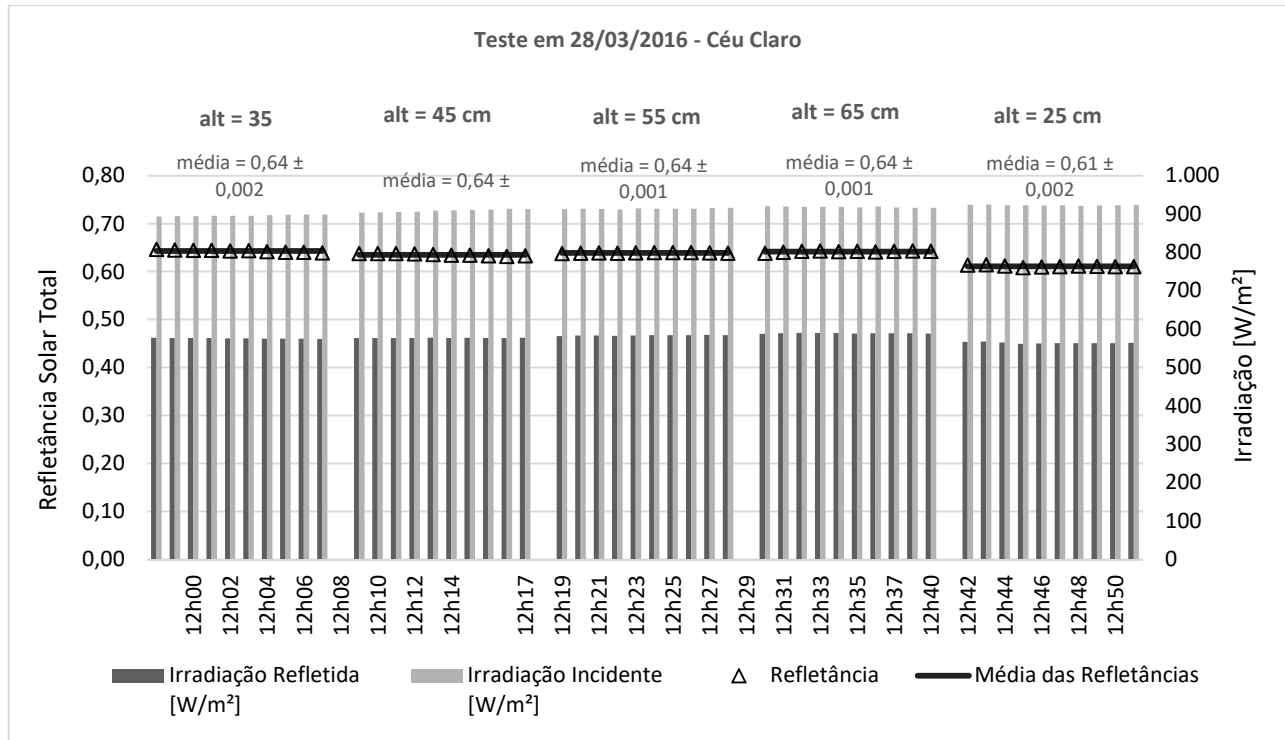
Figura 4.50 – Irradiações e refletâncias para as cinco alturas do sensor.

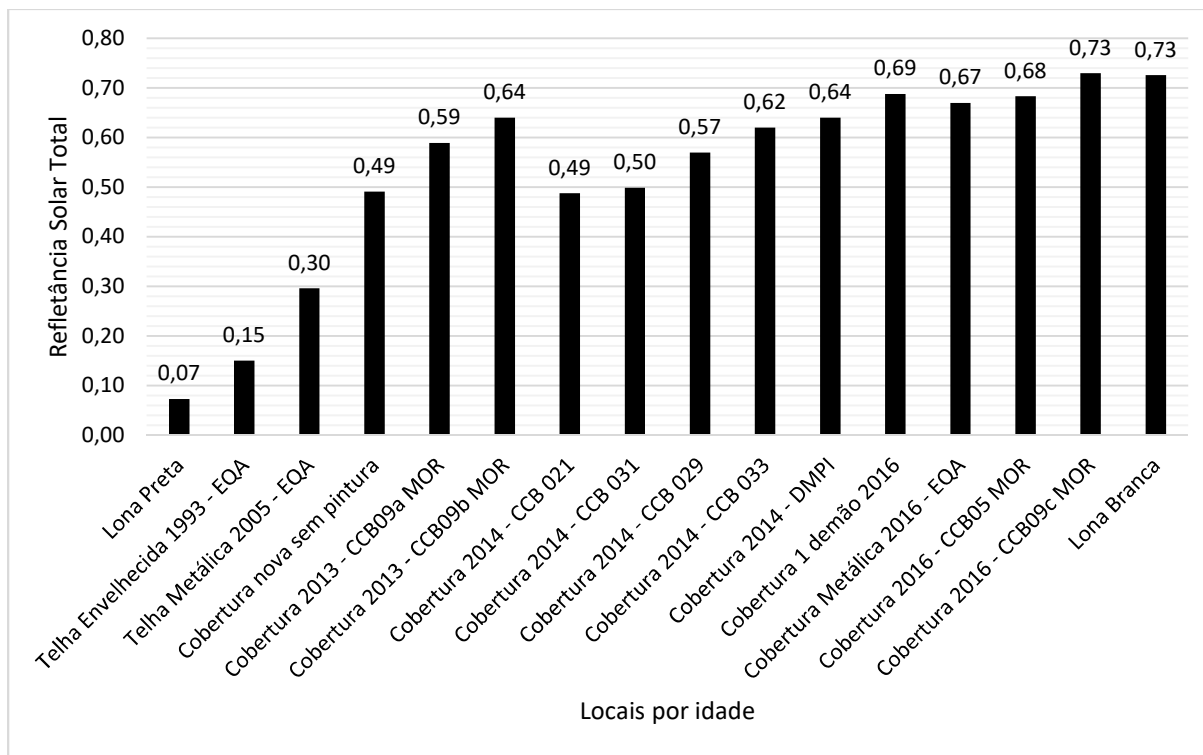
Figura 4.54 – Média das refletâncias testadas em campo em ordem de idade.

- apesar de ser possível incluir todas as refletâncias num mesmo gráfico e traçar uma linha de deterioração buscando uma expressão de envelhecimento, tal relação não seria mais que uma informação geral sem bases estatísticas;
