Impactos da Adequação Climática Sobre a Eficiência Energética e o Conforto Térmico de Edifícios de Escritórios no Brasil – Zona 1

Antonio Augusto de Paula Xavier

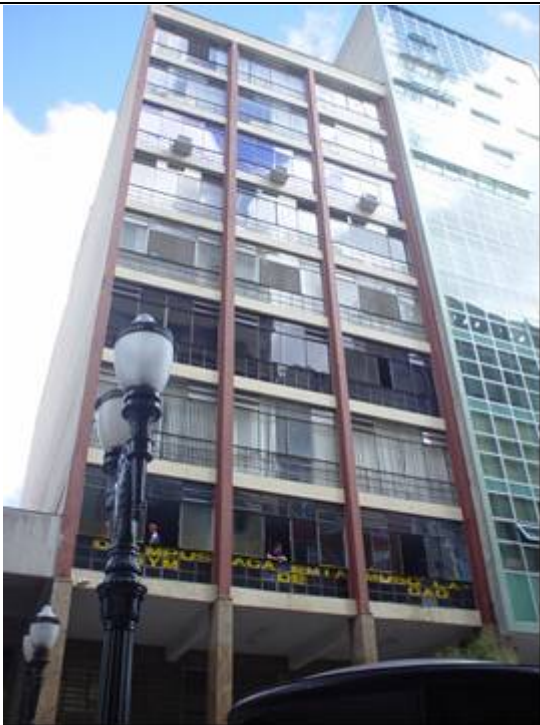
Figura 2.1. Foto da Fachada: Ascensão Fernandes.	
2- Características Gerais	
Nº. total de pavimentos: 9	Nº. de salas por pavimento tipo: 12
Nº. de pavimentos-tipo:	Nº. de pav. No sub-solo: 0
Comércio no Térreo: 0	
3- Características Construtivas Gerais	
Estrutura	Concreto armado
Cobertura	fibrocimento
Área janela / Área de Fachada	Maior que 50 %
Revestimento	Reboco e tinta nas cores marrom e bege
Esquadrias	Janelas de correr com vidro liso, sem brise.

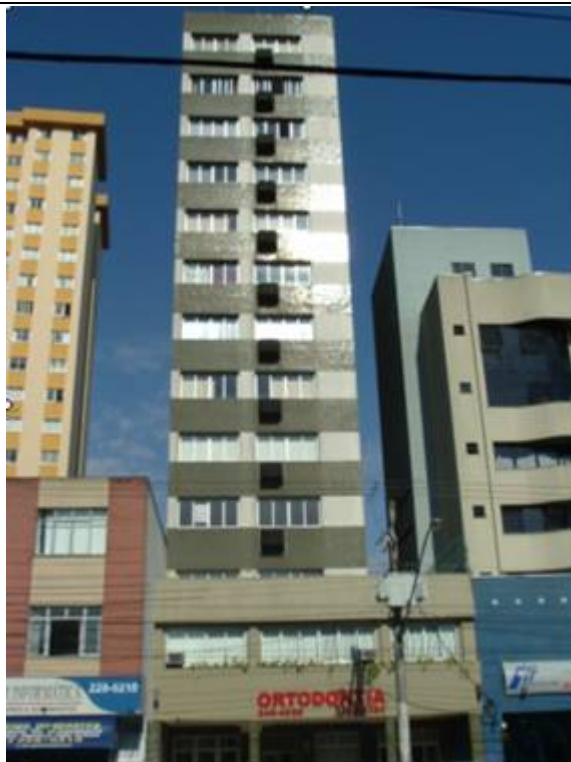
Figura 2.3. Foto da Fachada: Centro Comercial Isis

Estrutura	Concreto armado
Cobertura	Fibrocimento.
Área janela / Área de Fachada	Menor que 50 %
Revestimento	Verde
Esquadrias	Esquadria de alumínio com vidro liso, sem brises.

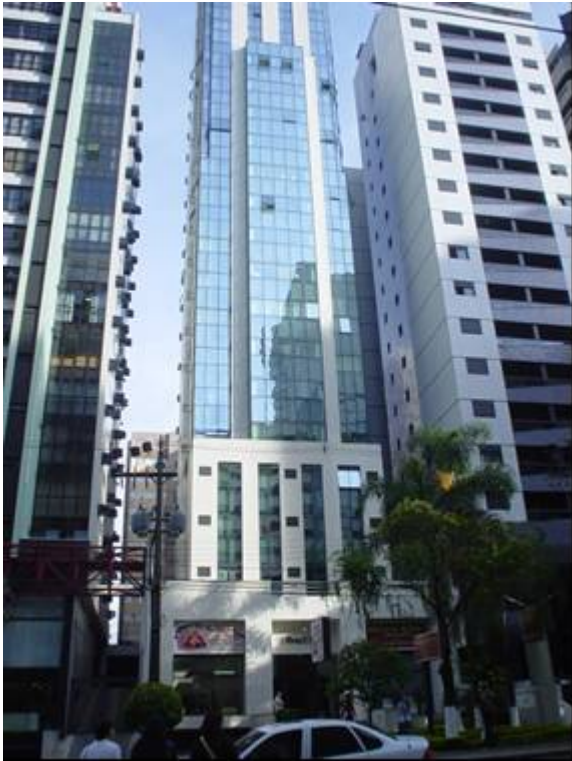
Figura 2.4. Foto da Fachada: Professor Octávio de Sá Barreto Ed.	
2- Características Gerais	
Nº. total de pavimentos: 20	Nº. de salas por pavimento tipo: 6
Nº. de pavimentos-tipo:	Nº. de pav. No sub-solo: sim
Comércio no Térreo: 2	
3- Características Construtivas Gerais	
Estrutura	Concreto armado
Cobertura	Laje.
Área janela / Área de Fachada	Maior que 50 %
Revestimento	Vidro e pastilhas bege.
Esquadrias	Máximo-ar com vidro liso, sem brises.

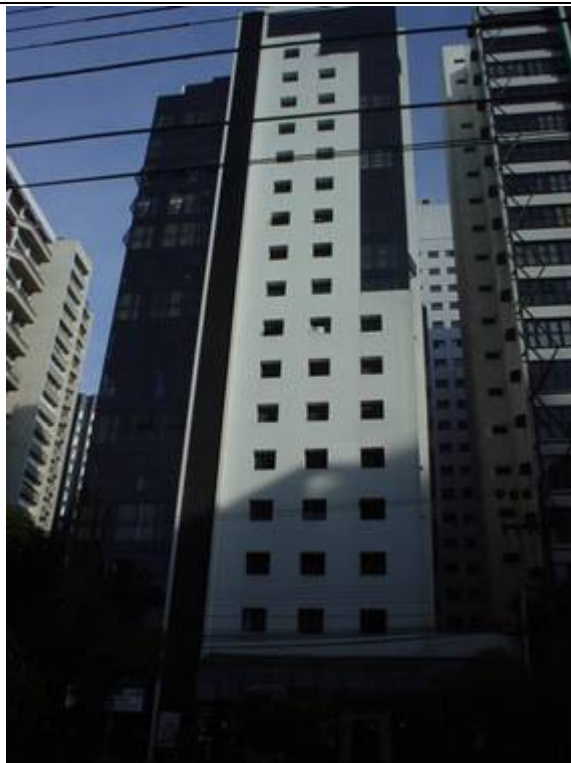
Figura 2.6. Foto da Fachada: Comercial Trade Tower Ed.

Estrutura	Concreto armado
Cobertura	Laje
Área janela / Área de Fachada	Menor que 50 %
Revestimento	Branco
Esquadrias	Janelas recuadas. Sistema de abertura: basculante com vidro liso fumê

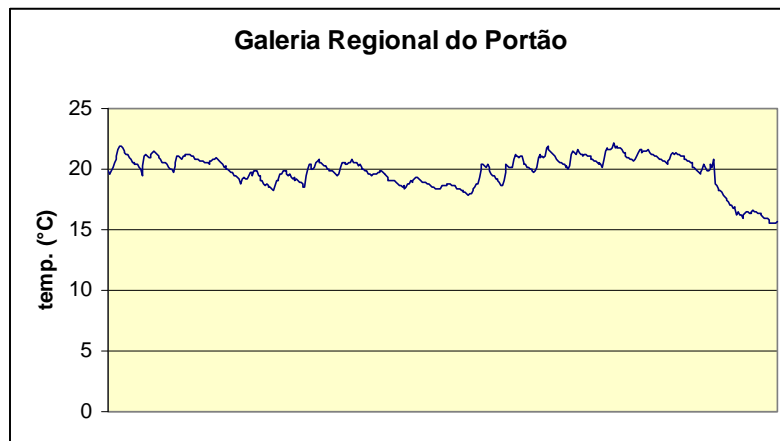
Figura 3.2. Prédio baixo, com brise e com menos de 50% de área envidraçada.

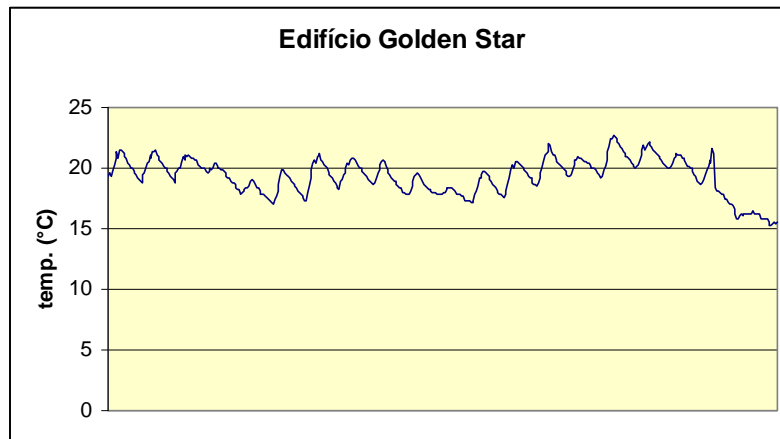
Figura 3.5. Prédio baixo, sem brise e com menos de 50% de área envidraçada.
