Universidade Federal de Santa Maria

Impactos da Adequação Climática Sobre a Eficiência Energética e o Conforto Térmico de Edifícios de Escritórios no Brasil

Florianópolis, outubro de 2006.

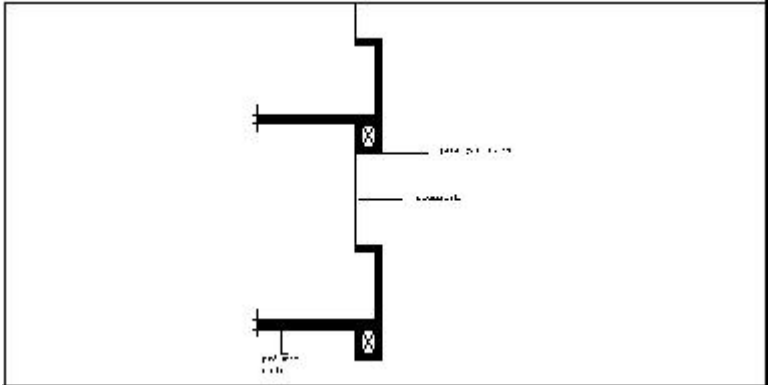
| Fachada 1 | | | | |
|---|--|---|---|---|
| Detalhe da Proteção Solar | | | | |

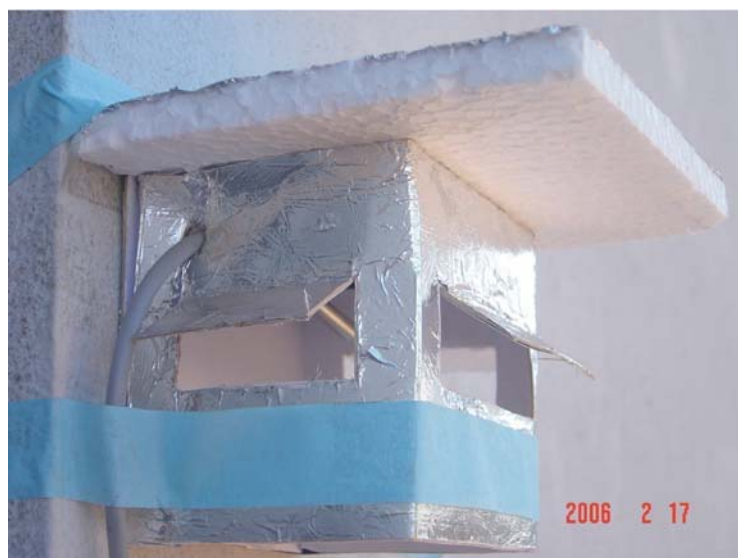
Os aparelhos podem sofrer interferência de superfícies, equipamentos que irradiam calor e até mesmo pessoas. Além disso, os Hobos® possuem uma grande sensibilidade à irradiação de calor. Com isso adotou-se caixas protetoras confeccionadas com papelão, revestidas internamente com isopor e externamente com alumínio. Essas caixas são desenhadas de forma que o ar circule livremente pelos sensores, mas com a devida proteção.

Figura 5.1. Proteção Contra Radiação

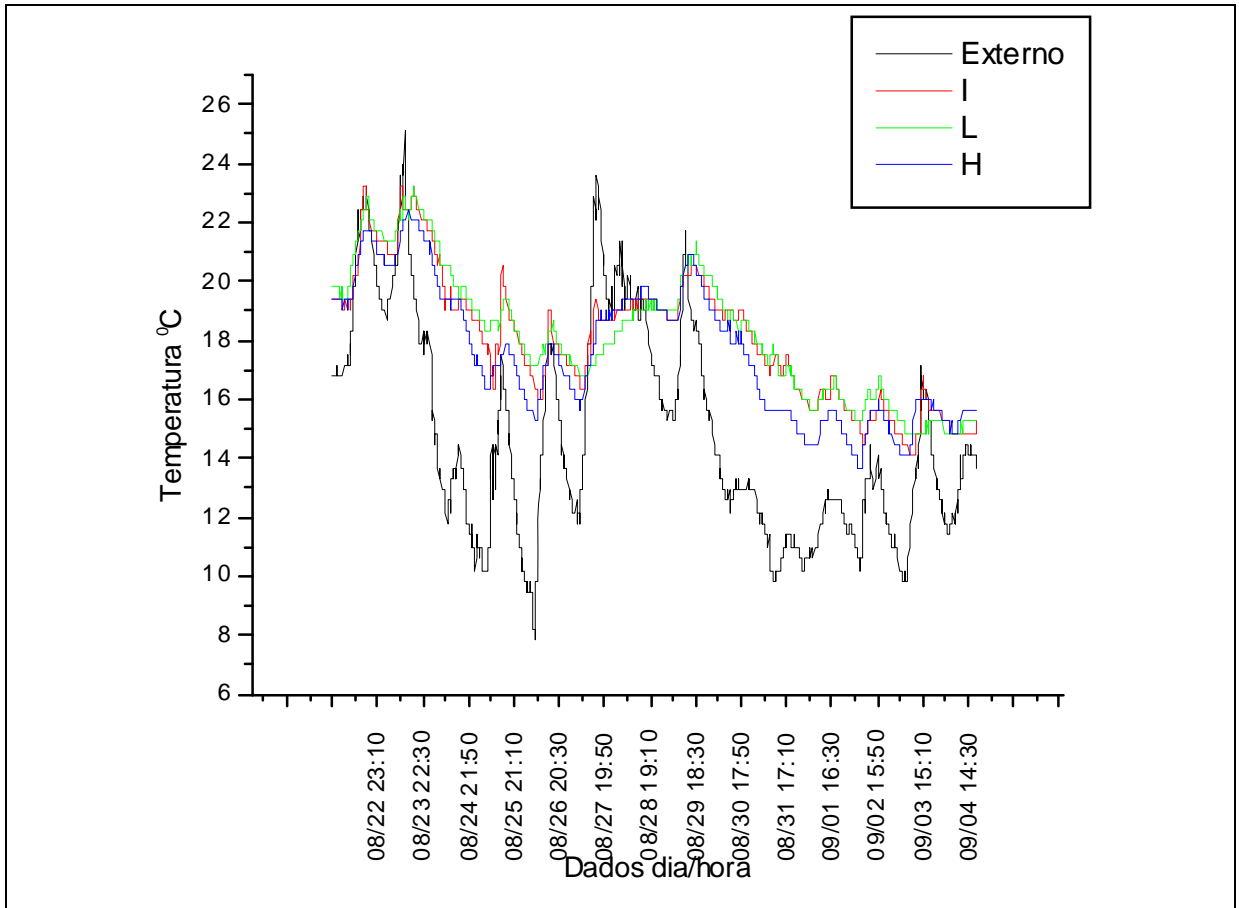
Figura 8.2. Comparação temperatura do ar (interno e externo)

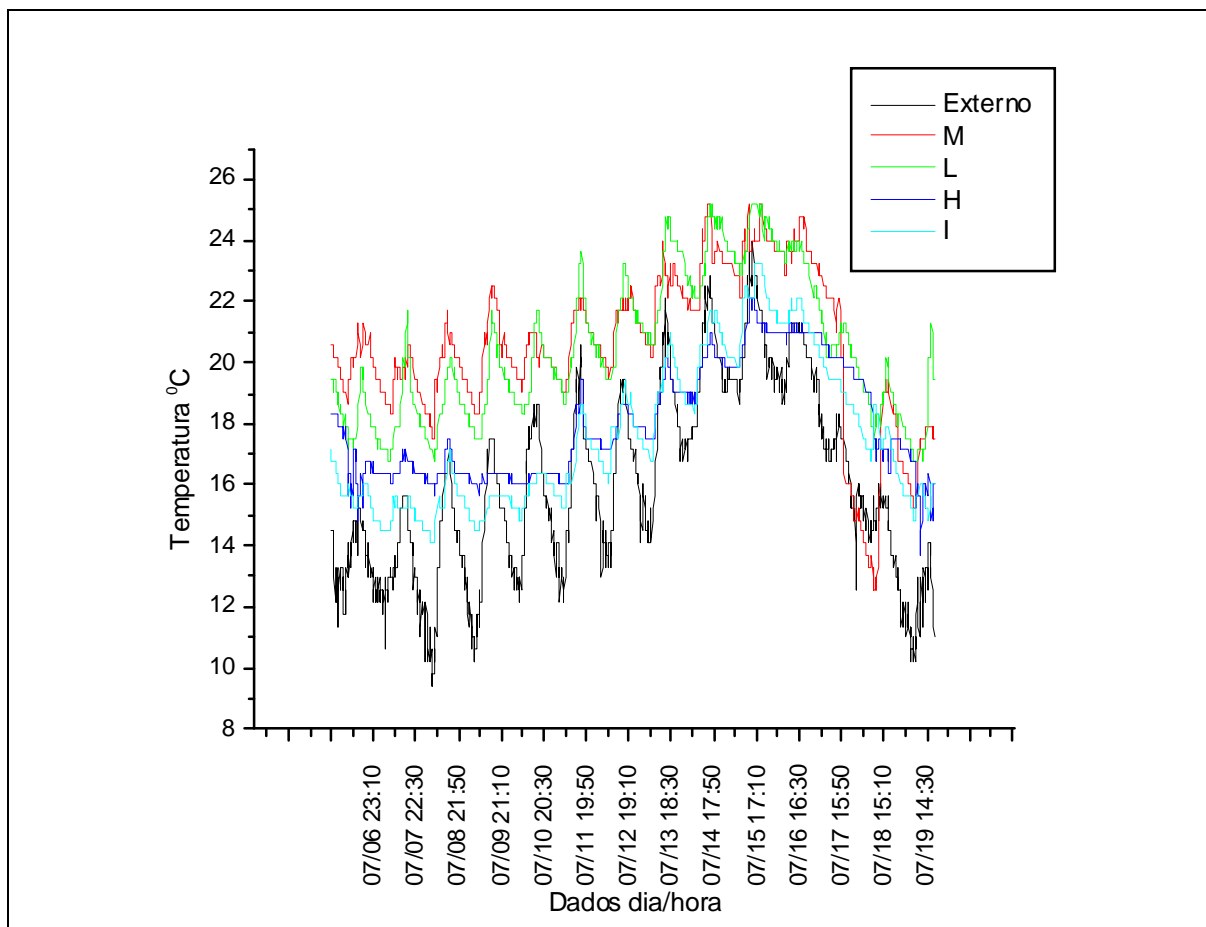
Figura 9.2. Comparação temperatura do ar (interno e externo)
