Universidade Federal de São Carlos

Impactos da Adequação Climática Sobre a Eficiência Energética e o Conforto Térmico de Edifícios de Escritórios no Brasil – Zona 4

Florianópolis, outubro de 2006.

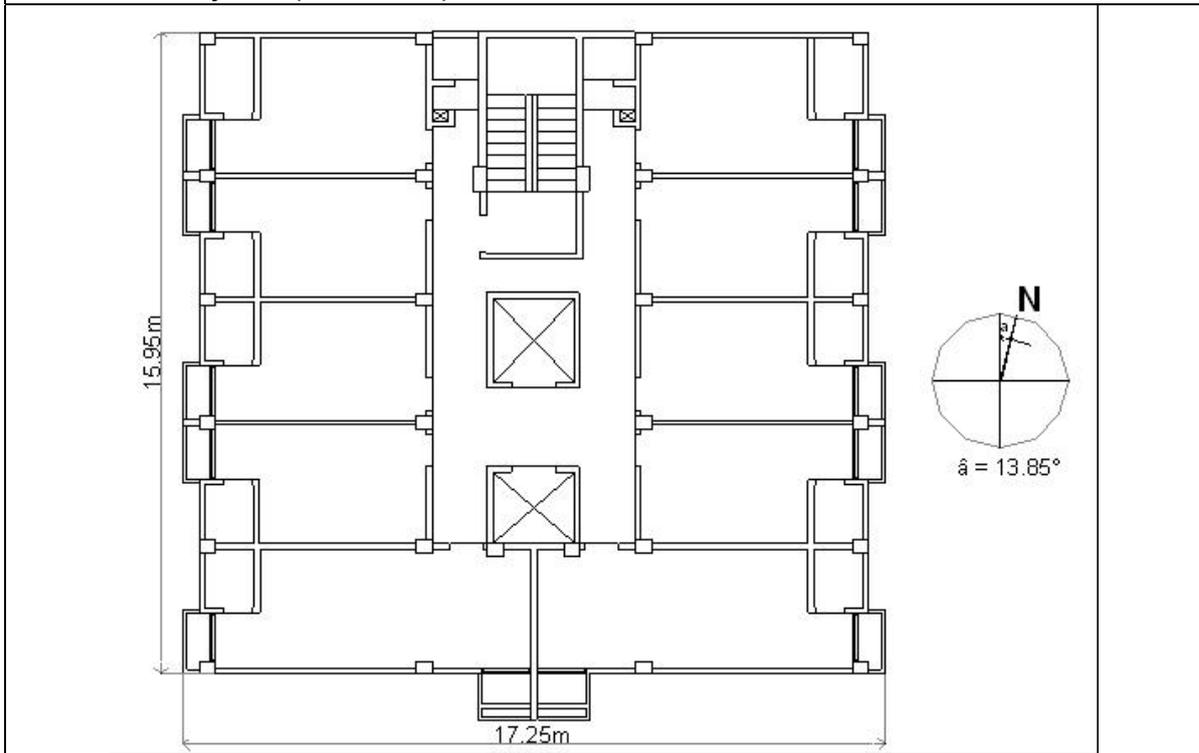
Planta e Orientação do pavimento tipo

<p>Detalhe do pavimento tipo:</p>	
Paredes internas	Bloco cerâmico tipo tijolo baiano com reboco de 1,5cm de cada lado, totalizando espessura de 15cm. No pavimento 6 as divisões entre as salas são de divisória de chapa Eucatex com acabamento melamínico.
Revestimento	Reboco e pintura.
Esquadrias	Esquadrias de ferro na cor chumbo com vidro transparente de 6mm.

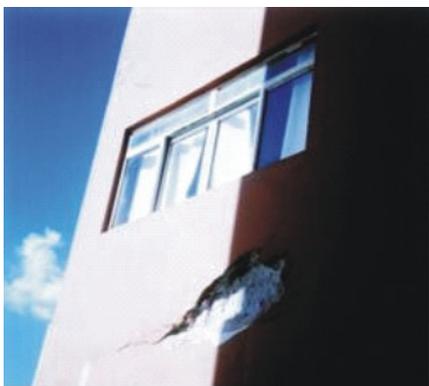
Figura 1.5. Foto patologias de fachada

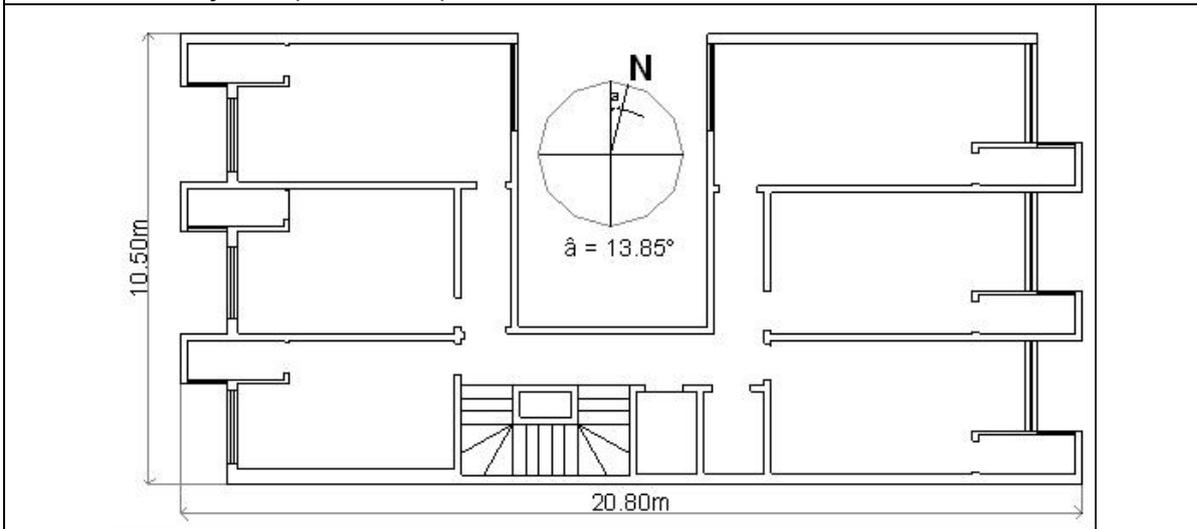
Planta e Orientação do pavimento tipo

Paredes internas	<p>As paredes internas tem espessura de 15cm, seguindo o mesmo sistema construtivo do exterior. As divisões entre as salas são de divisórias de eucatex com acabamento melamínico na cor platina.</p>
Revestimento	Reboco e pintura
Esquadrias	Esquadrias de ferro na cor branca com vidro transparente de 4mm

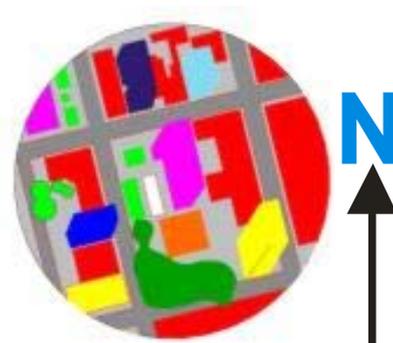
- uso comercial ou serviço com até 2 pavimentos
- uso comercial ou serviço com mais de 2 pavimentos
- uso institucional
- uso residencial com mais de 2 pavimentos
- canteiro gramado
- Objeto de estudo
- Espelho D'água
- Arborização

Figura 1.10. Tipologia urbana - Domingos Barbieri

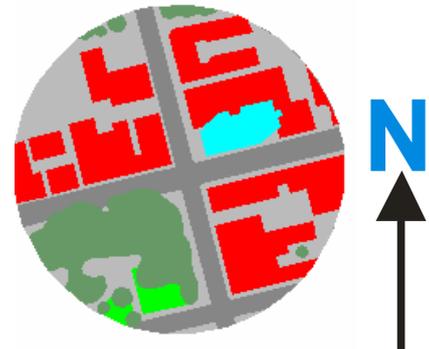
- uso comercial até 2 pavimentos
- canteiro gramado
- Objeto de estudo
- Arborização

Figura 1.16. Tipologia urbana – Waldo Barbieri

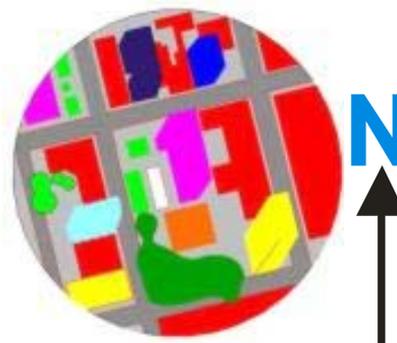
- uso comercial ou serviço com até 2 pavimentos
- uso comercial ou serviço com mais de 2 pavimentos
- uso institucional
- uso residencial com mais de 2 pavimentos
- canteiro gramado
- Objeto de estudo
- Espelho D'água
- Arborização

Figura 1.19. Tipologia urbana – Bradesco

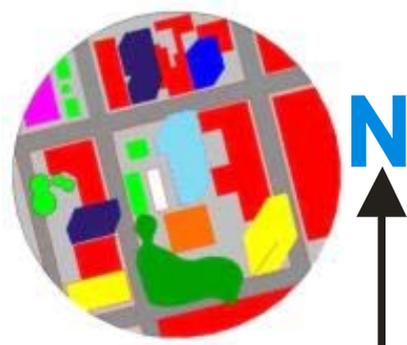
- uso comercial ou serviço com até 2 pavimentos
- uso comercial ou serviço com mais de 2 pavimentos
- uso institucional
- uso residencial com mais de 2 pavimentos
- canteiro gramado
- Objeto de estudo
- Espelho D' água
- Arborização

Figura 1.22. Tipologia urbana - Prefeitura

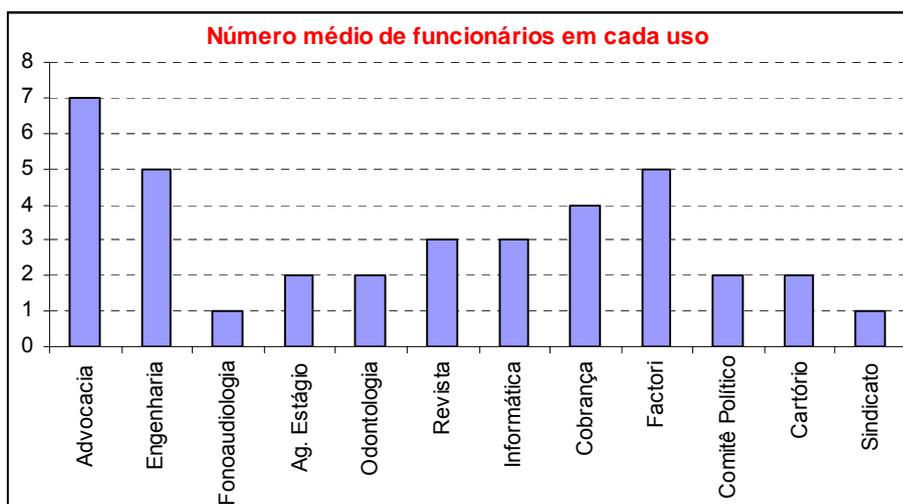
Figura 3.1. Número médio de funcionários por atividade

Atividades	salas visitadas	% do Total	Número de funcionários/sala			Fluxo pessoas/dia/sala		
			Máximo	Mínimo	Médio	Máximo	Mínimo	Médio
Advocacia	23	51%	12	1	7	60	1	30
Engenharia	3	38%	7	4	5	2	1	1
Fonoaudiologia	1	100%	1	1	1	20	10	15
Ag. Estágio	2	100%	2	2	2	40	20	30
Odontologia	4	100%	2	2	2	9	6	8
Revista	1	50%	3	3	3	15	5	10
Informática	2	100%	6	1	3	20	10	15
Cobrança	3	20%	7	2	4	10	4	7
Factori	2	100%	5	5	5	10	1	5
Comitê Político	2	100%	3	1	2	10	6	8
Cartório	1	100%	4	1	2	40	20	30
Sindicato	1	100%	1	1	1	6	2	3
Total	45	51%

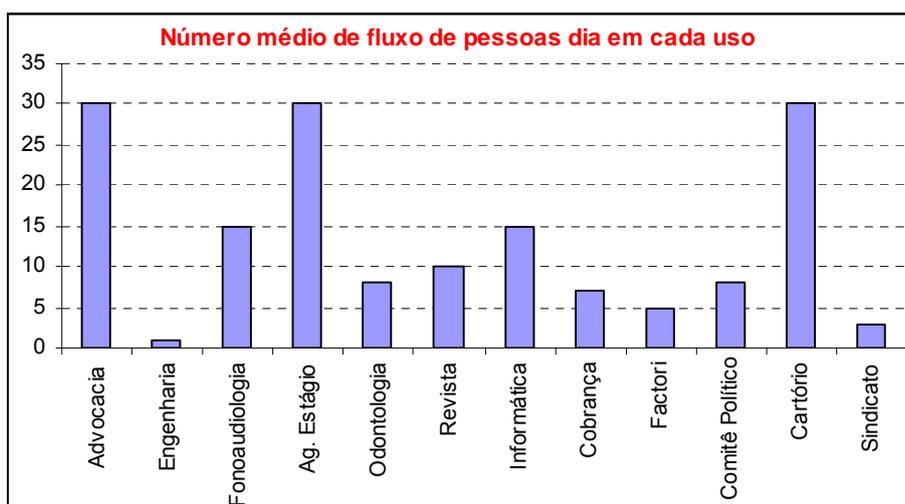
Figura 3.2. Número médio de fluxo de pessoas / dia em cada atividade.

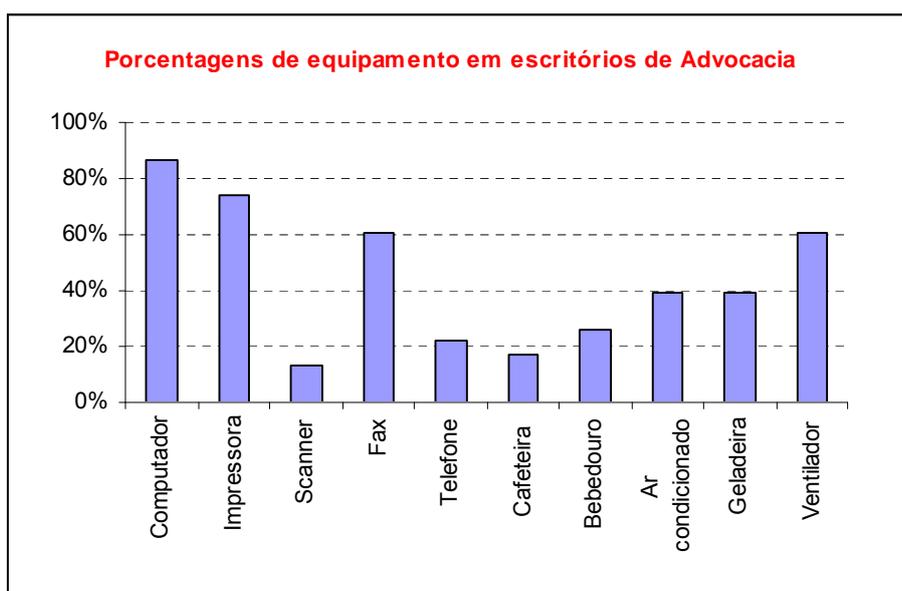
Figura 3.3. Porcentagens de cada equipamento em escritórios de advocacia

Equipamentos	Número de Escritórios de advocacia (23 visitados) que usam o equipamento		Número de escritórios com outra atividade (22 visitados) que usam o equipamento	
	Porcentagem	Número	Porcentagem	Número
Computador	87%	20	73%	16
Impressora	74%	17	68%	15
Scanner	13%	3	5%	2
Fax	61%	14	36%	8
Aparelho Telefônico	22%	5	14%	3
Cafeteira elétrica	17%	4	27%	6
Bebedouro	26%	6	23%	5
Ar condicionado	39%	9	36%	8
Frigobar / Geladeira	39%	9	32%	7
Ventilador	61%	14	32%	7

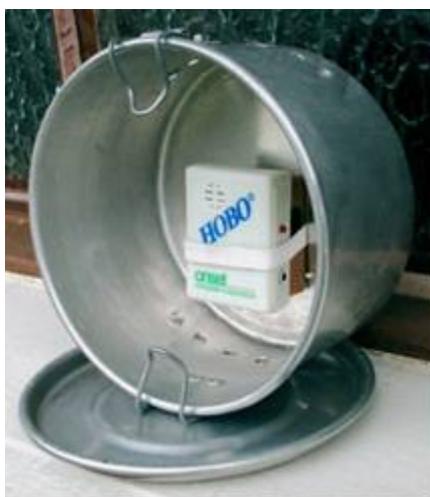
As primeiras medições revelaram que estes instrumentos são extremamente sensíveis a radiações térmicas, mesmo em ambientes internos. Para evitar que as radiações afetassem as temperaturas medidas, os aparelhos foram instalados no interior de recipientes de alumínio com pequenas aberturas que permitissem a livre circulação do ar.

Figura 5.1. Proteção contra Radiação

Analisando os resultados do Edifício Central observou-se que a variação da temperatura do ar foi mínima. Em períodos onde a sala 102 permaneceu fechada, como nos dias 10 e 11 de Junho, a temperatura permaneceu estável. Uma hipótese é que a circulação de ar na altura do sensor tenha sido bloqueada, devido ao fato dos recipientes de alumínio terem sido instalados na posição horizontal.

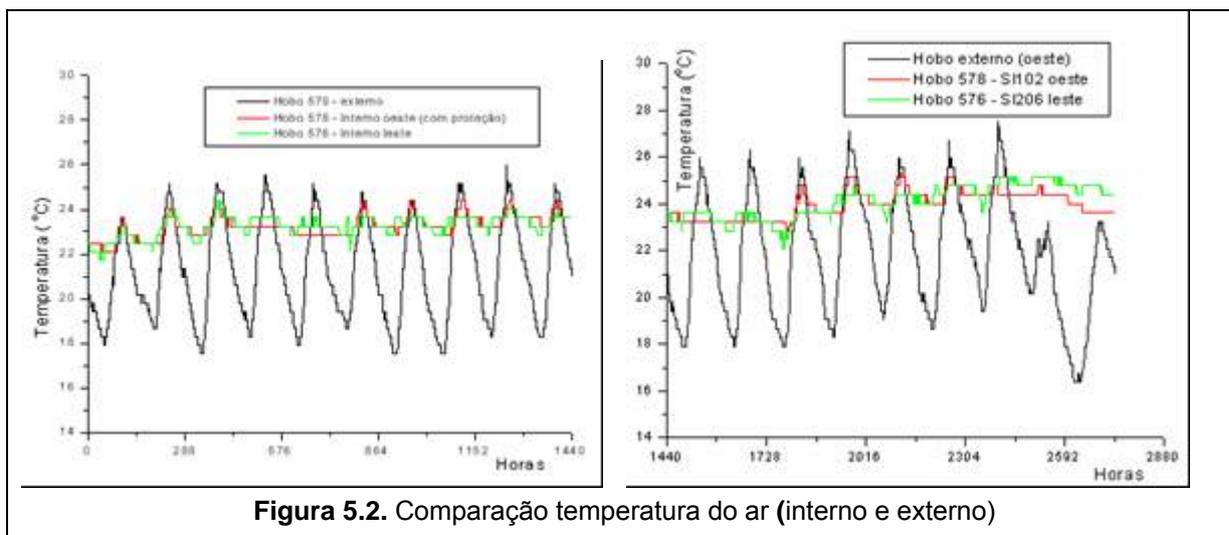
Figura 5.2. Comparação temperatura do ar (interno e externo)

Edifício Central – 1ª Medição (01 a 19 de Junho de 2005)

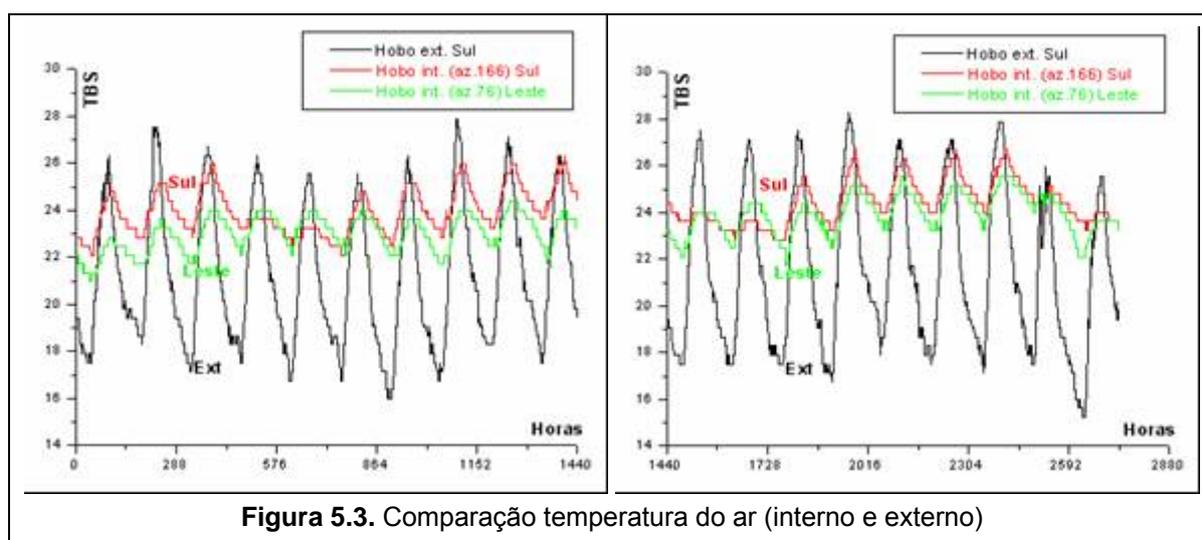
Figura 5.3. Comparação temperatura do ar (interno e externo)

Edifício Waldo Barbieri. 1a Medição (01 a 19 de Junho de 2005)

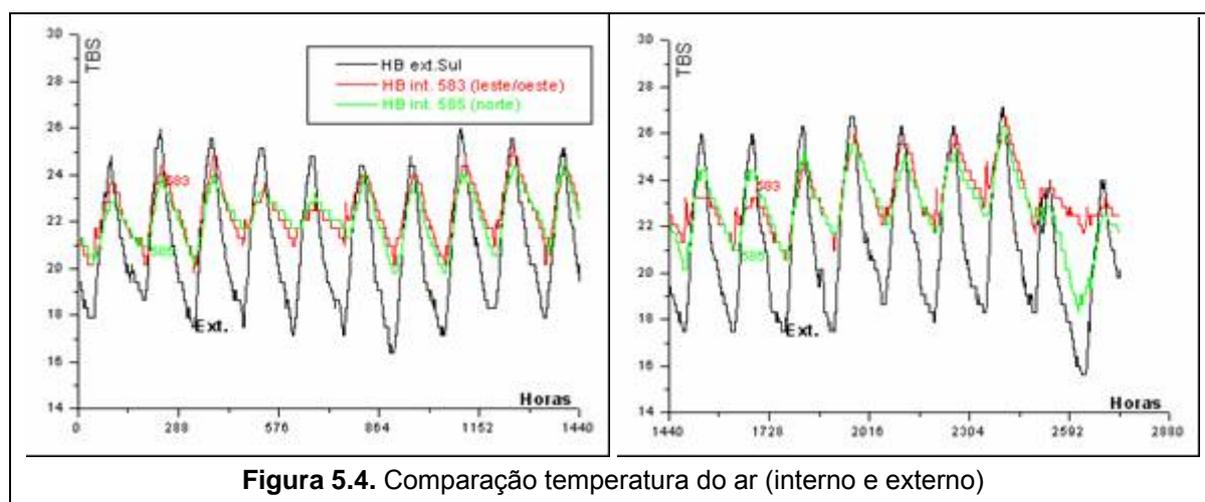
Figura 5.4. Comparação temperatura do ar (interno e externo)

Prefeitura Municipal. 1ª Medição (01 a 19 de Junho de 2005)

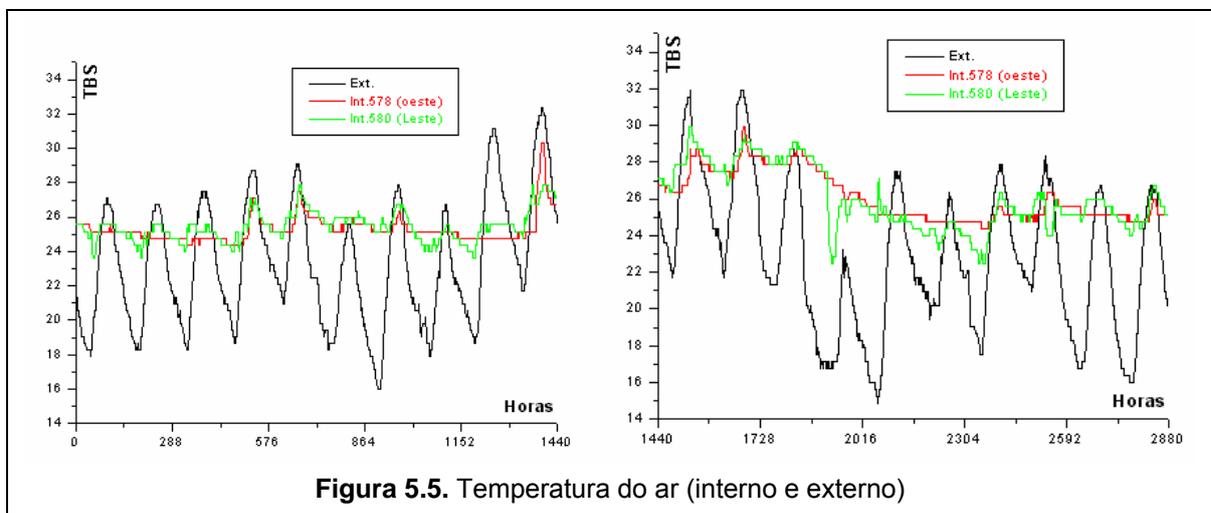
Figura 5.5. Temperatura do ar (interno e externo)

Edifício Central – 2ª. Medição (20/08 a 08/09 de 2005)

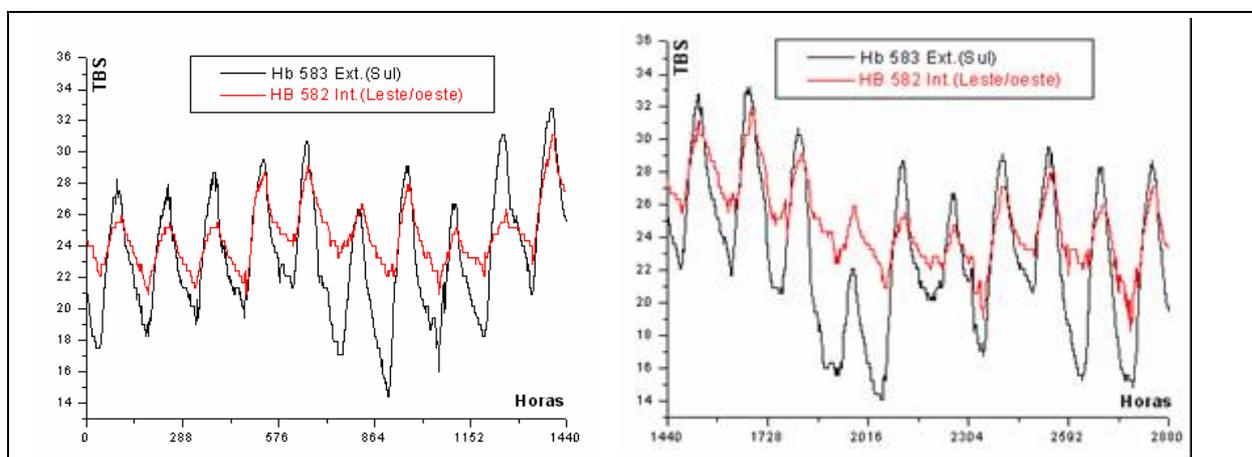
Figura 5.7. Temperatura do ar (interno e externo)

Prefeitura Municipal – 2ª. Medição (20/08 a 08/09 de 2005).

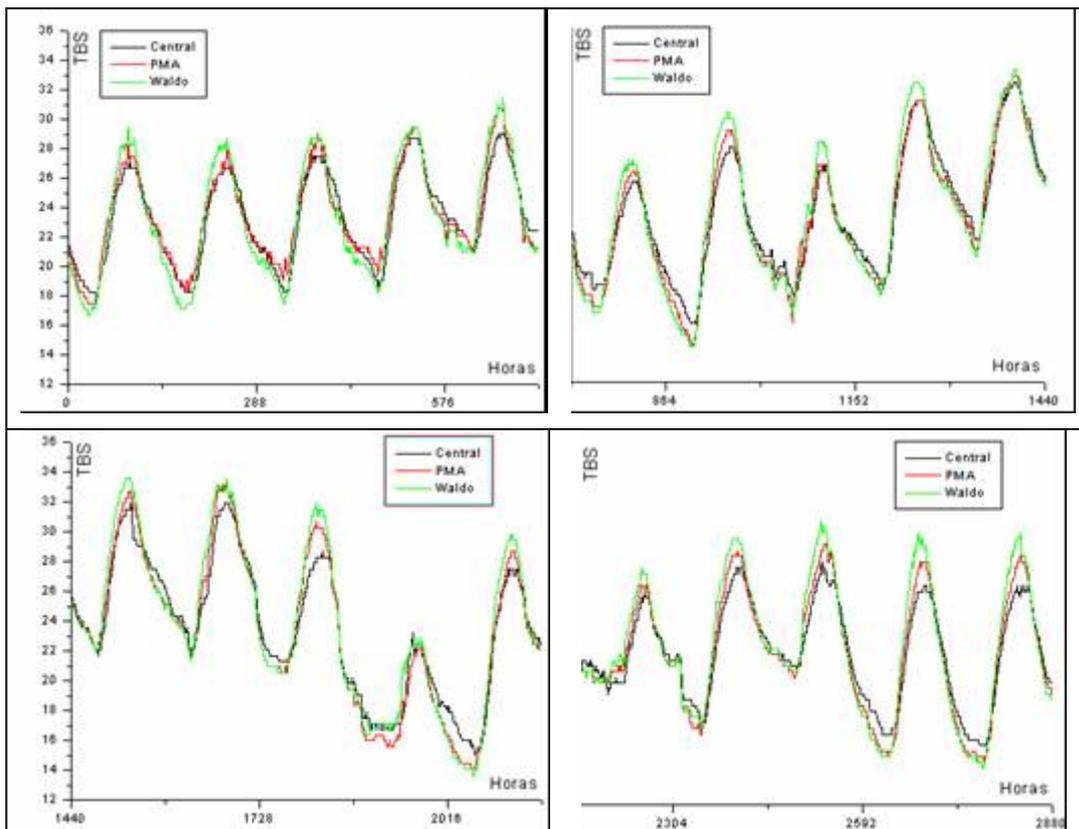
Figura 5.8. Temperatura do ar externo nos 3 locais monitorados.

Temperatura do ar externo durante os dias 20/08 a 08 de setembro de 2005.

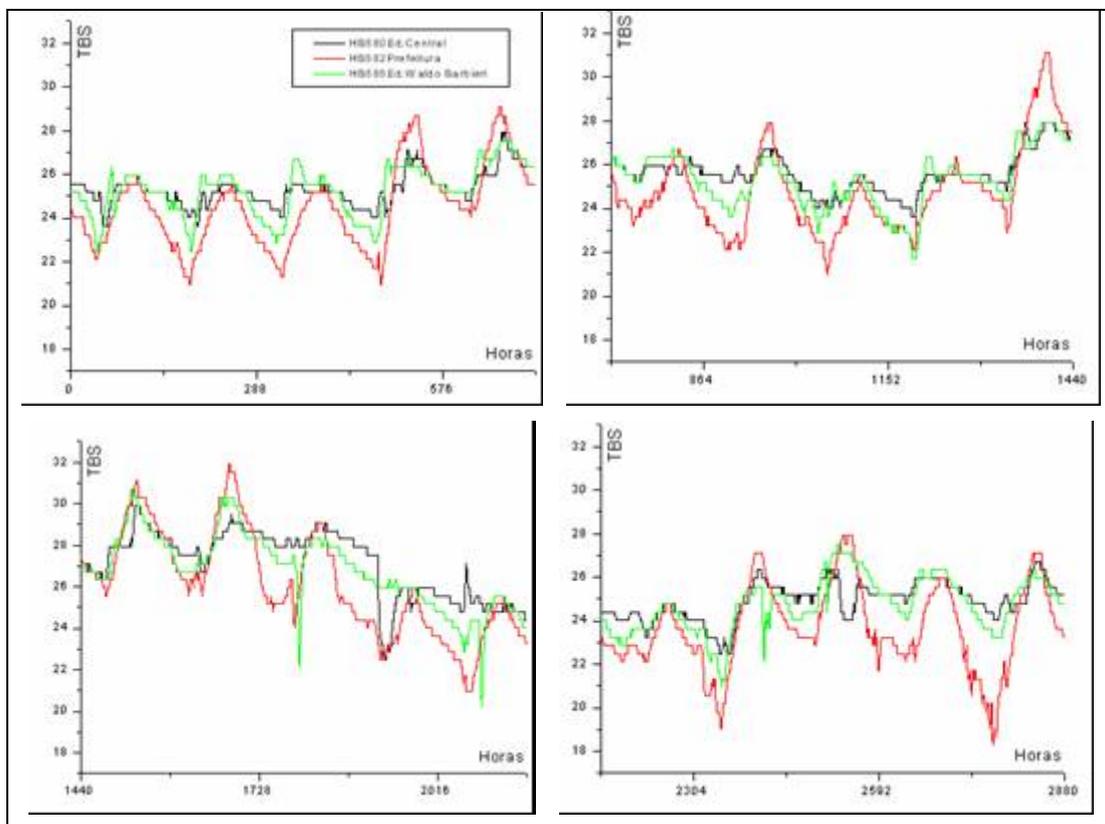
Figura 5.9. Temperatura do ar interno nas salas com abertura para Leste.

Temperatura do ar interno (fachada leste) no período de 20/08 a 08/09 de 2005.

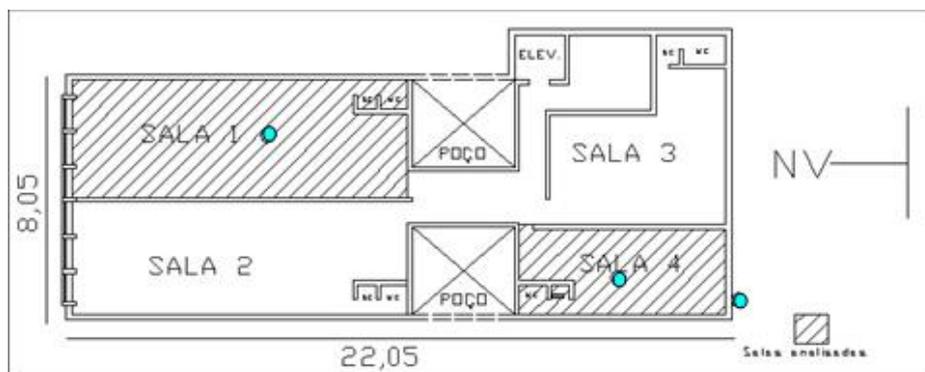
Figura 6.1. Croqui do Edifício Conde do Pinhal

O Hobbo foi posicionado internamente na sala que corresponde aos azimutes 180° e 270° .

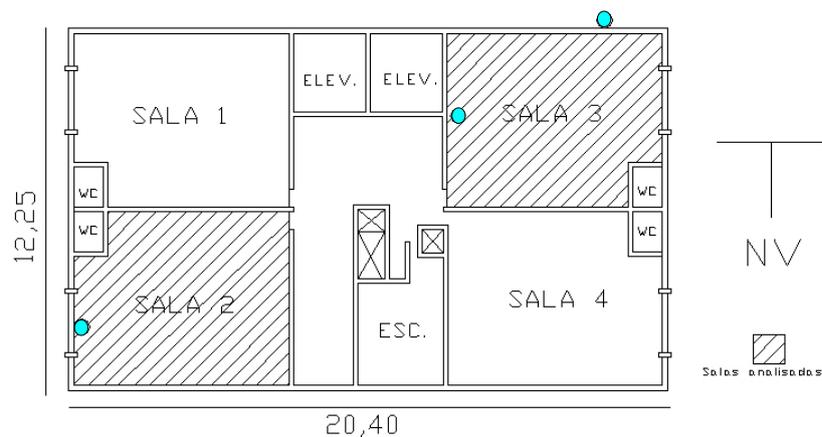
Figura 6.2. Croqui do Edifício Luciano Zanollo

O Hobbo foi posicionado internamente na sala que corresponde aos azimutes 270° e 180°.

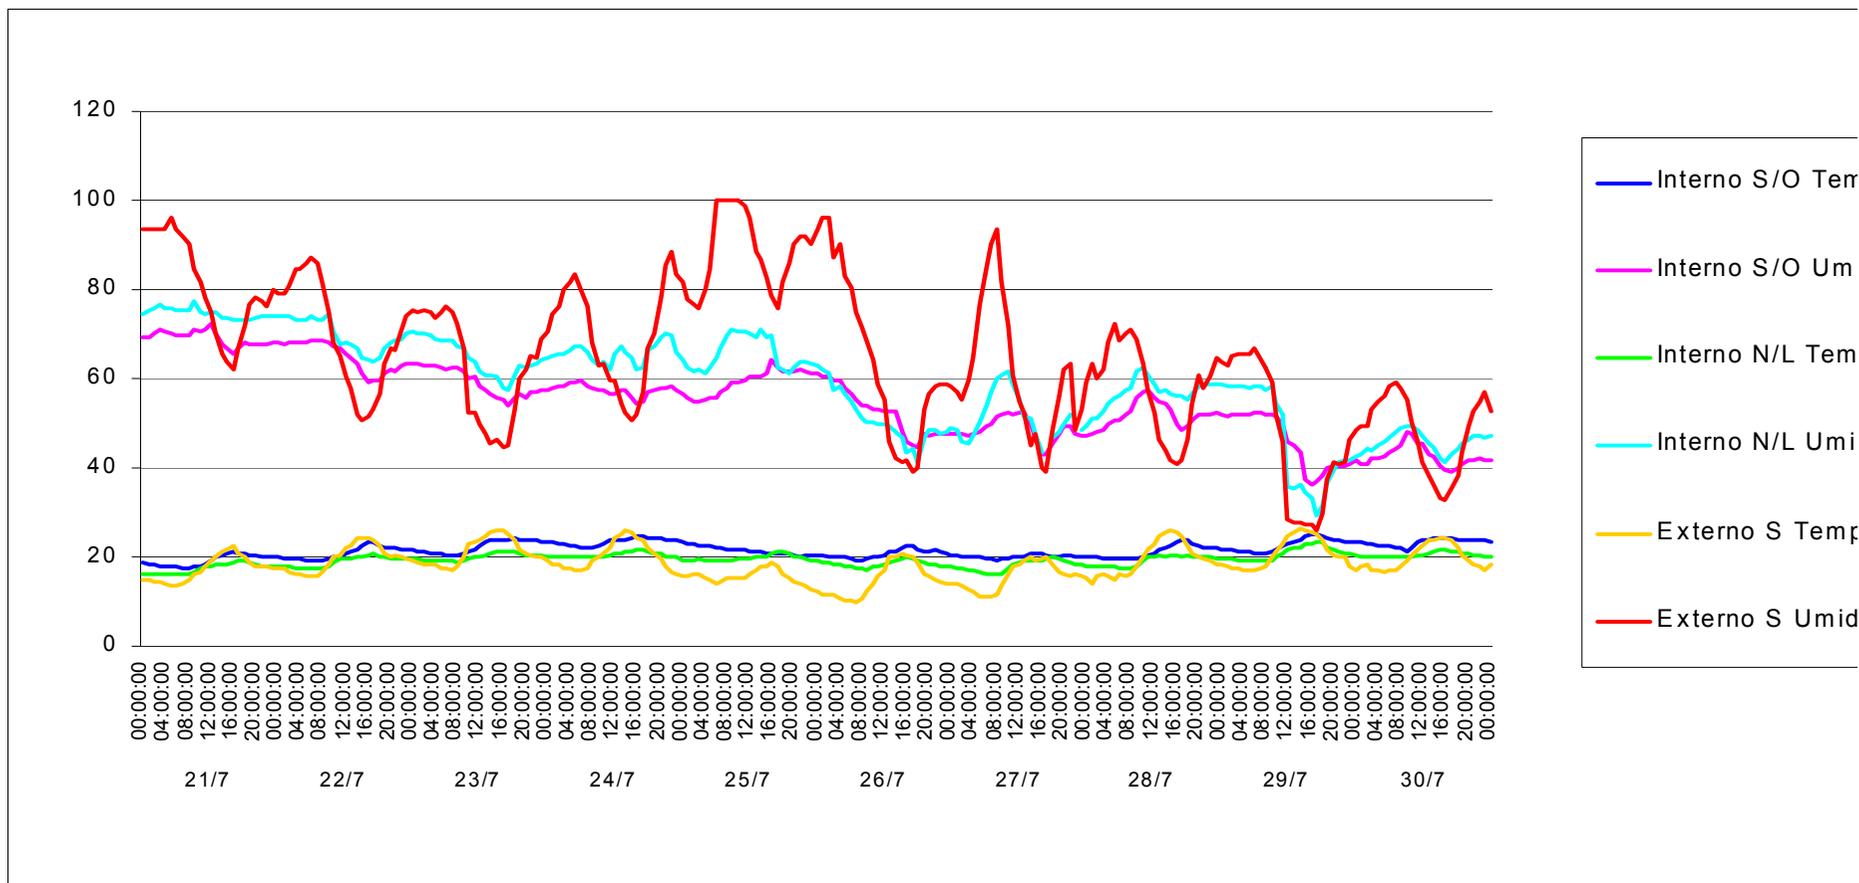
Figura 6.4. Edifício Conde do Pinhal (inverno)

Abaixo são apresentados os gráficos com as médias de temperatura e umidade relativa do ar, obtidas através das medições nas seis salas analisadas, durante o período de inverno e de verão.
